Résina adopte les fibres composites

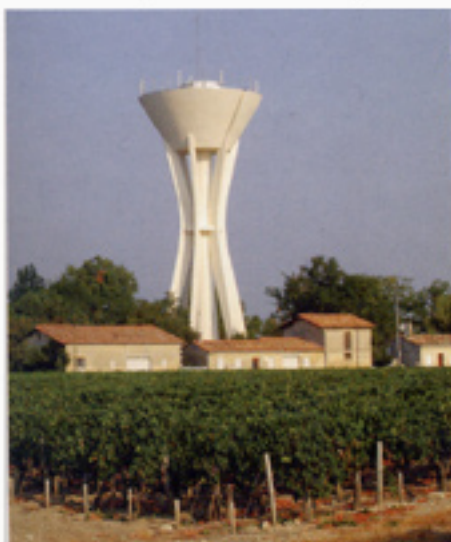
"Près de Lille, poursuit Gérard Leca, un réservoir à ciel ouvert en panneaux de fonte boulonnés, fissurés à cause de la dilatation thermique, a été restauré par la société. Les panneaux étaient ouvragés et il était difficile de mettre des renforts extérieurs sans dégrader l'aspect esthétique. La société a utilisé des plats carbonés collés, et une stratification à l'intérieur de l'ensemble des panneaux avec un tissu mixte verre/carbone de manière à améliorer également la résistance à la dilatation des panneaux. Les problèmes de fuites récurrentes depuis la création de l'ouvrage ont ainsi été résolus à moindre coût.

Pour ce chantier expérimental, il a fallu procéder à des essais de résistance et faire intervenir un bureau d'études qui a modélisé les déformations maximales et déterminé les renforts nécessaires".

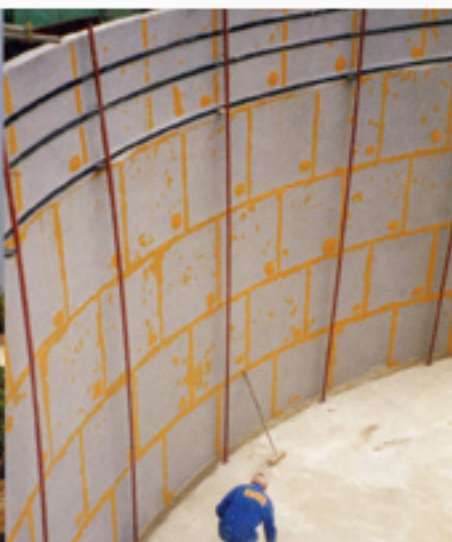
[Vue intérieure] Renfort carbone de la face interne
